交通事故における技術的解析

小 金 勝 美

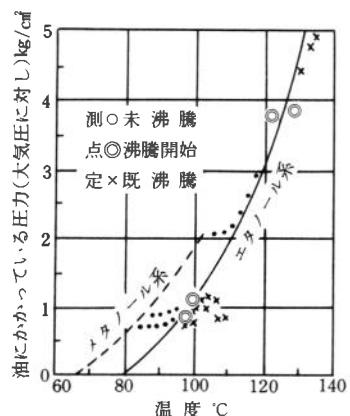
図1 ブレーキ油の沸点 (測定点
はエダノール系のもの)

ペーパー・ロック (vapour lock) であるが、油圧系統が加熱させられて、ブレーキ液が蒸化し気泡が出る。原因として、高気温、ライニングとドラム間に発生する熱による加熱、機関や排気管よりの輻射熱が考えられたが、急坂路でブレーキを連続使用した時の摩擦熱以外は除外した。それで液にかかる圧力によって、液が蒸発を始める温度は左右される。液にかかる圧力が十分に高ければ高温度においても蒸発が起らないという事実である。

ふそうB2トラック (7.5トン積) についての長坂路降坂試験のデータによると、盛夏に御坂峠一下黒駒（甲府側）および長尾峠-湯本で走行試験を行ったところ、ホイール・シリンドラ内液温が85°C～90°Cに達したが、実際にはブレーキ・ペダルをしばしば踏むので、その度に液圧が上昇し、蒸化した気泡は液化復元すること等の理由でペーパー・ロックが起きなかった。しかし降坂後において、停止している時に液温は上昇しつづけ約10～15分後に最高温度が95～100°Cに

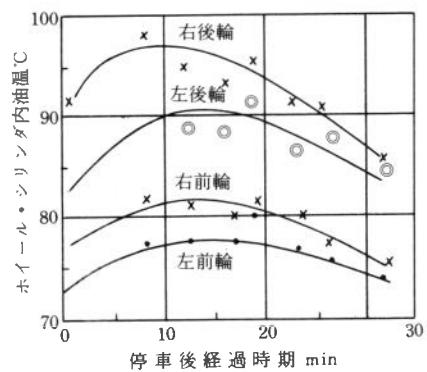
図2 降坂（長尾峠－湯本）後停車中のホイール・シリンドラ内油温の変化

達し徐々に冷却していったのである。

この状態で平地を走行したときは、ブレーキは時たましか使用しないので蒸気量は多くなりブレーキの効きを消失したのである。

これは液温の低下による液の体積収縮のため圧力の低下を来たし、ベーパー・ロックを起したものである。

以上の結果から、ベーパー・ロックは降坂中よりは、降坂後の方が発生する可能性を多く含んでいること等が判断できる。

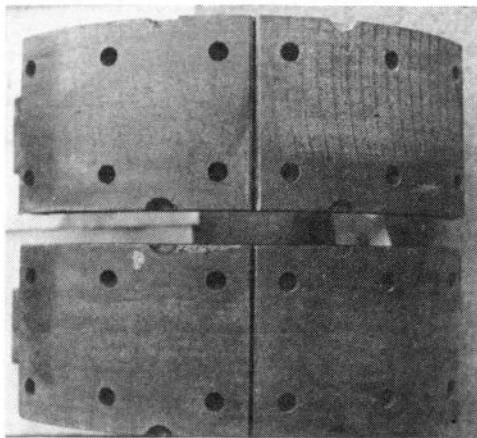
フロントライニング左側

当り面が全面積の約30%で中央付近から、アンカ・ピン側に集中し、また一部分はバック・ポート側に集中している。

制動を最大限に発揮できる当りは、任意の点に働く圧力Pとすれば、Pは $\alpha=90^\circ$ のM点において最大値 P_{max} をとり、 $P = P_{max} \sin\alpha$ である、ゆえに最適な当りは、（写真より）上部ライニング先端より（130mm）の所が最大圧力 P_{max} を取るので、当り面はそこを中心として少なくとも全面積の80%以上を示さなければ

ばブレーキ力は出ない。

この結果から、今回事故車のブレーキ調整は図5の調整がしてあったと思われる。また、バック・プレート側約20mm巾が、円周全体について当っているが、まだ横線が完全に消えていない状態であるので強い当りを示していない、この状態は、ドラムの変形、アンカ・ピンとブッシュの摩耗によるブレーキ・シューの傾、バック・プレートの歪み等が考えられるが、検討の段階において、ドラム、バック・プレート及びアンカ・ピンが紛失していたのでそれらを検討することはできなかつた。

そこで、 P ：120kg、ホイル・シリンドラのピストンの作用圧力、 b ：120mm、ライニング巾、 R ：205mmライニングの外半径、 μe ：0.4摩擦係数で、 $P_{max} = 20.2\text{kg/cm}^2$ が得られた、これは正常な当りを示している時の圧力（図7）であるので写真のライニングにおいては、面圧は非常に高くなり温度上昇が激しくライニングの摩擦係数の低下をきたしフェードを起していると推定できる。

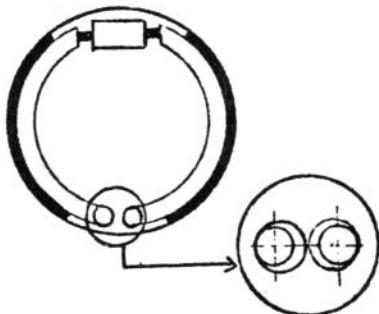
図3 アンカ・ピンを正しく調整

次になぜ写真の様な当りになったかを検討をすると、ライニングの当りは、図3に示す様でなければならぬが、ライニング交換時における調整方法により、図4、5に示す結果が表われる。
