バッテリー逆接続によるエンジン始動の条件

高橋正則・田中靖司・佐藤春久・榊原和明・河井和彦

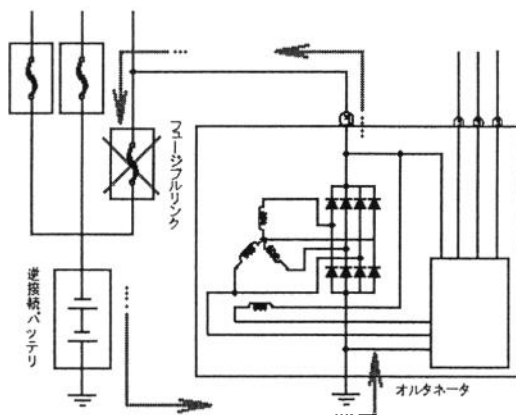
図1. バッテリー逆接続によるフェュージブル・リンクの溶断

(a)自動車の電気回路には、回路に大電流が流れた際の保護回路が取り付けられている。バッテリーを逆接続すると、キー・スイッチを操作しなくとも、図1の矢印のように、充電回路に大電流が流れ、フェュージブル・リンクが溶断する。これにより、エンジン始動に必要な電気装置への通電が絶たれ、エンジン始動が不可能となる。このことは、いずれの実験車両においても同じ状態となった。

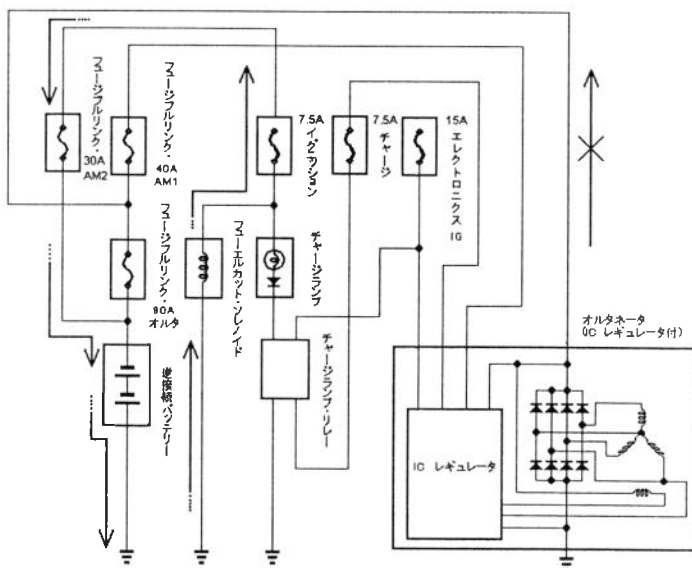
図3 バッテリー逆接続でエンジン始動可能な回路

以上の条件を、事故車両と同型と思われるトヨタ・マークⅡ・N-L X70型にあてはめて考察する。電気回路にバッテリーを逆接続した状態を図3に示す。キー・スイッチをONにすると、図

中の矢印の方向に電流が流れる。フューエルカット・ソレノイドが作動し、スタータも正回転するため、エンジンが始動し走行可能となる。

しかし、バッテリーの起電力が正常な状態では走行するが、充電系統が不良であるため充電は行なわれず、バッテリー起電力は徐々に低下する。そして、バッテリー電圧がソレノイド・バルブ開弁電圧よりも低くなると、

ソレノイド・バルブが閉じて、エンジンが停止する。この時点が交差点でエンジンが停止した時と考えられる。その時のバッテリー起電力では、スタータ・モータは作動しないため、自力でのエンジン始動は困難であり、路上に停止したままの状態となる。
