交通事故要因の属地性について —ある事故鑑定を回想して—

大脇澄男

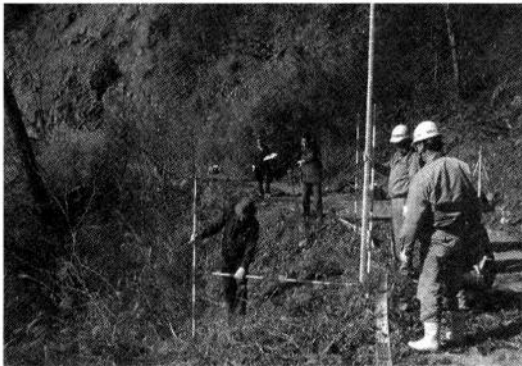
図3 現場検証風景。打設現場はこの奥。

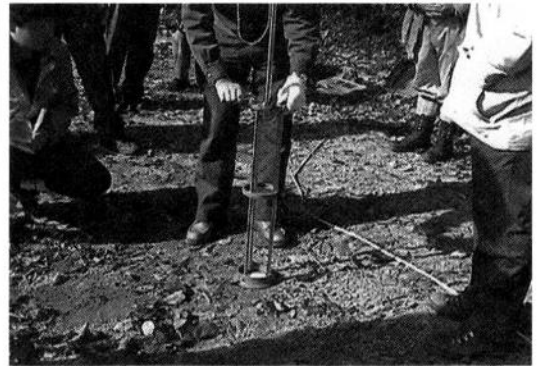
図4 手にしているのは路床土の耐荷重性（CBR値）を測定する装置。
