バッテリー逆接続によるエンジン始動の条件

高橋正則・田中靖司・佐藤春久・榊原和明・河井和彦

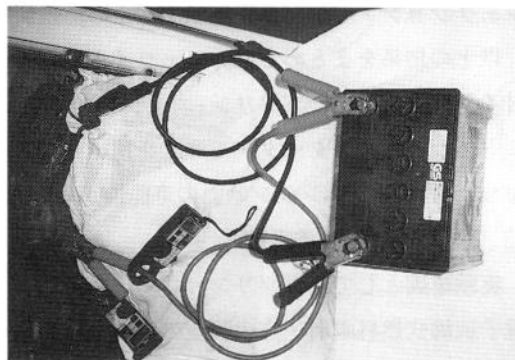
図2 バッテリー逆接続実験

バッテリー逆接続の実験を行う際、通電があった回路を判定するため、図2に示すクランプ式電流計を用いた。クランプ式電流計には、最大電流値ホールド機能があるが、測定の結果、メータ個々の値誤差が大きいことが判明した。そこで、電流値を無視し、通電の有無のみを確認した。通電があった回路については、接続された電気装置の作動、損傷の有無を確認した。
